Joma Gruver

Detaljreguleringsplan med konsekvensutredning

Konsekvensutredning vannmiljø

DOKUMENTKODE: 10203388-02-RIGm-RAP-004

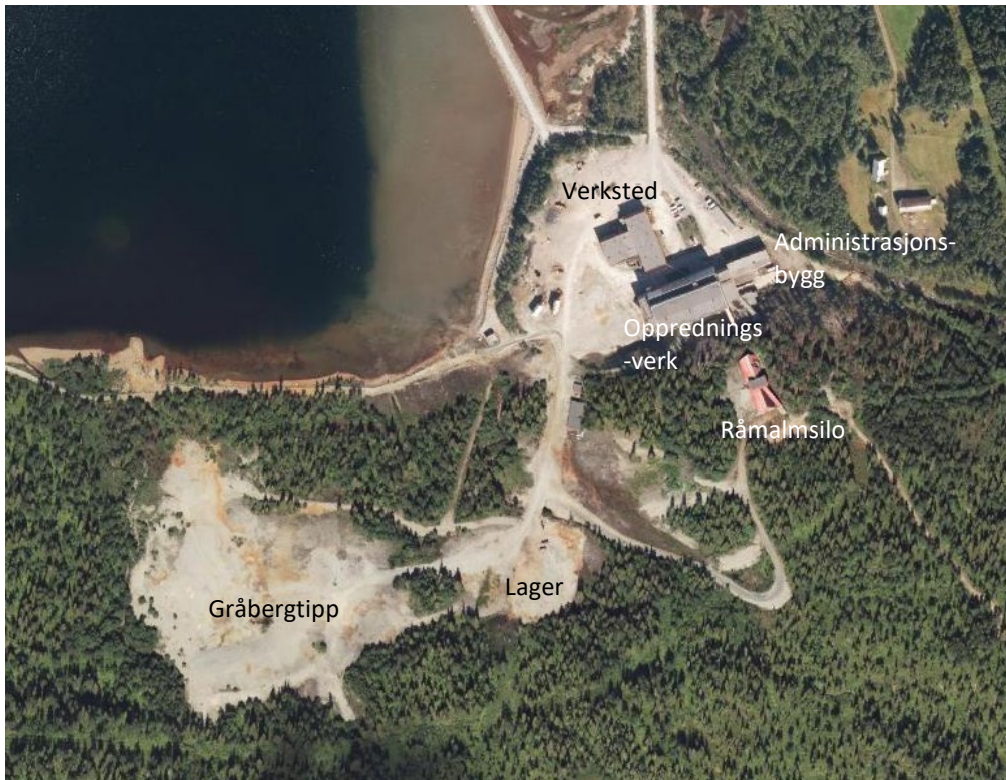
Figur 2-4: Flyfoto over industriområdet slik det er i dag. Kilde: finn.no.

De fleste bygningene er fortsatt til stede (Figur 2-4). Området er bebygget med administrasjonsbygning, et verksted, oppredningsverk og råmalmsiloer. Oppredningsverket ligger inne i et industribygg. Figur 2-6 til Figur 2-8 viser deler av dagens industriområde.

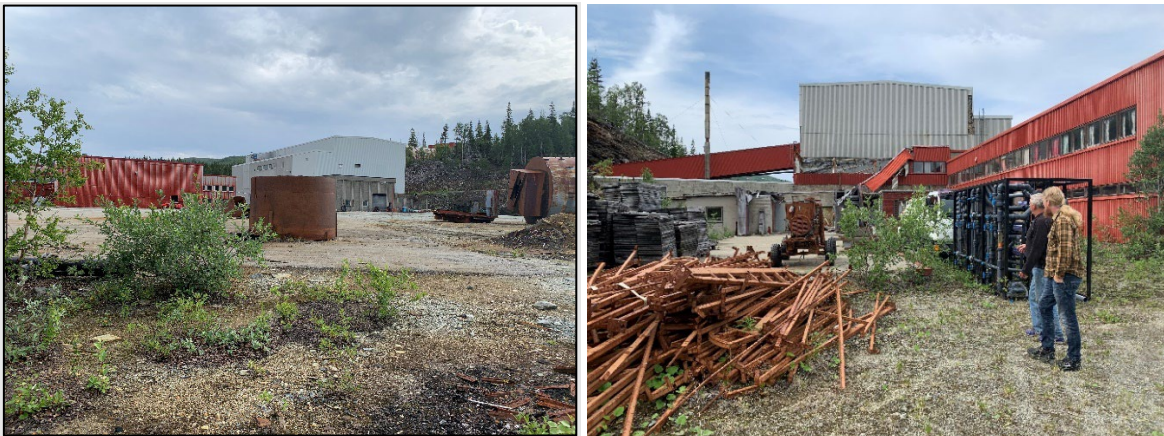
Figur 2-6: Eksisterende industriområde. Bilde til venstre: Verksted (rødt) og oppredningsverk (grått). Råmalmsiloen kan skimtes på høyden i skogen på høyre side. En del av den ene konsentratsiloen skimtes liggende på høyre side i bildet. Bildet til høyre: Bak i bildet skimtes transportbånd fra råmalmsilo (rødt), samt oppredningsverk (grå bygning). Foran i bildet vises lagerplass, samt administrasjonsbygg (rød bygning).

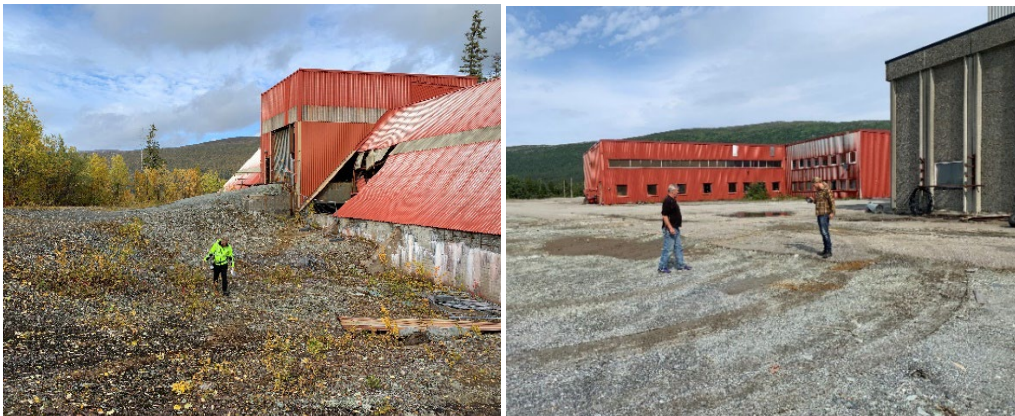
Figur 2-7: Bilde til venstre: Råmalmsilo. Bilde til høyre: Verksted (rød bygning). Området hvor det står to personer er stedet hvor konsentratsiloene var plassert, og hvor konsentrat ble tappet over til lastebiler.

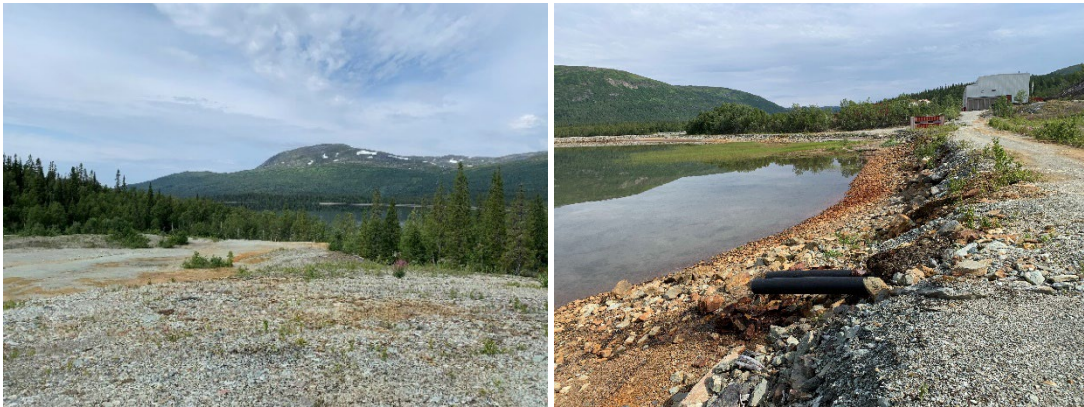
Figur 2-8: Bilde til venstre: Gråbergstipp. Austre Hudningsvatnet skimtes i bakgrunnen. Bildet til høyre: Oppredningsverket i bakgrunnen, og strandkanten på Austre Hudningsvatnet i forgrunnen.

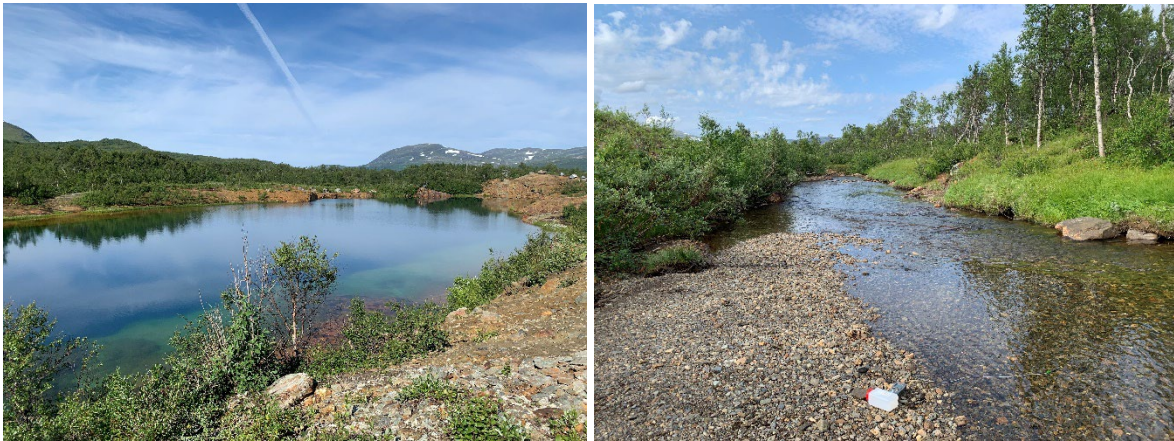
Figur 2-10: Venstre: Eksisterende dagbrudd, fylt med vann. Høyre: Orvasselva. Dagbruddet ligger på venstre side av elva (ikke synlig i bildet).

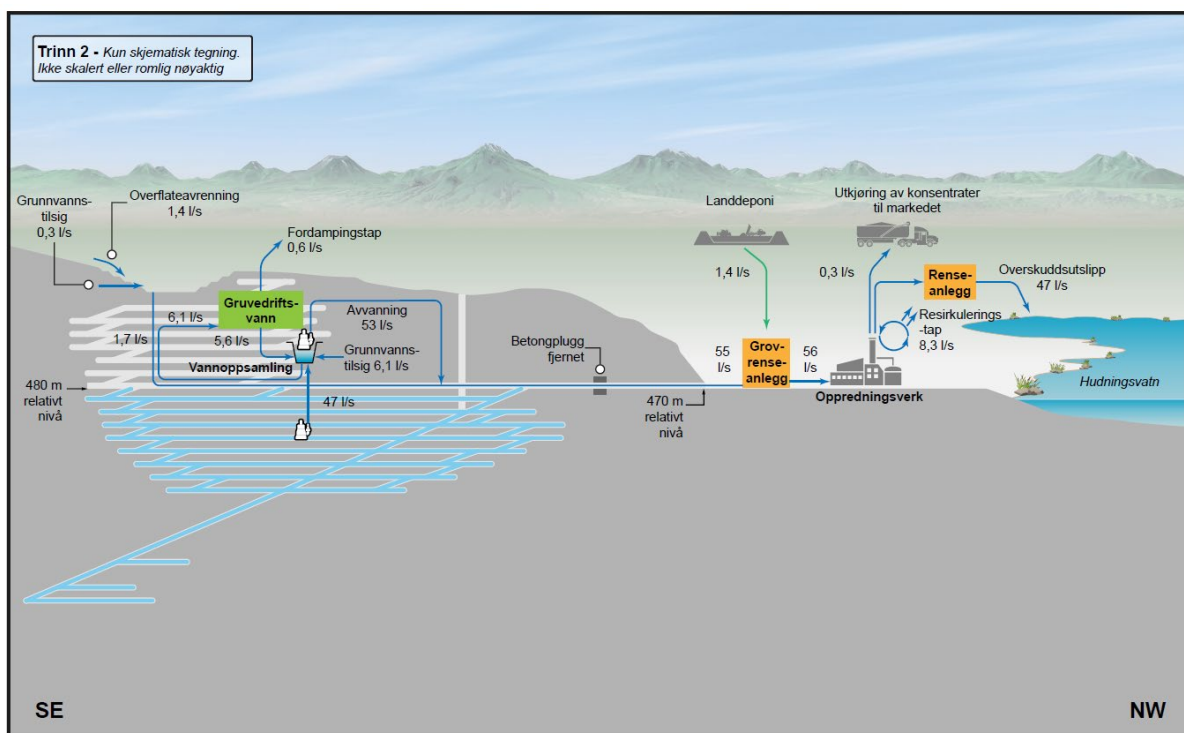
Figur 2-15: Trinn 2: Gruvedriften har startet mens resten av gruva tømmes for vann. Sigevann fra landdeponi og vann fra tømning av gruva brukes i oppredningsprosessen i oppredningsverket. Vann fra gruvetømming som ikke inngår her, ledes til renseanlegg før utslipp til Hudningsvatnet. Kilde: SRK, Vedlegg 5.

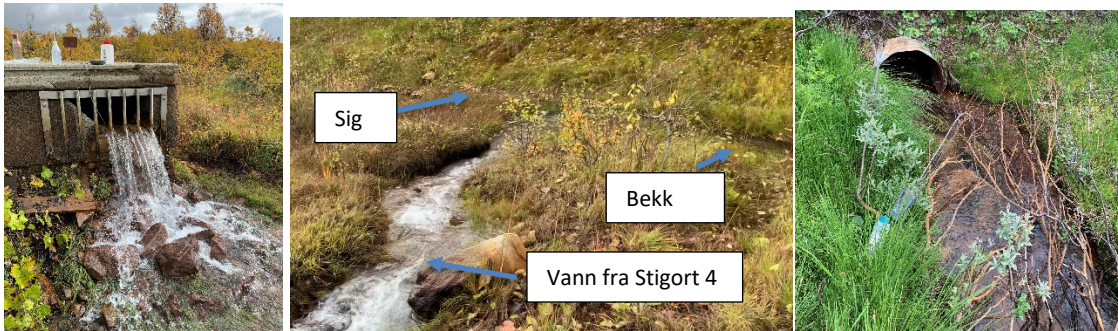
Figur 2-17. Til venstre: vann strømmet ut fra Stigort 4. Midten: vannet strømmet videre inn i sig/bekk som kommer inn fra venstre, og renner videre mot høyre. Like før utløp til Orvasselva renner bekken gjennom et rør. Dette er stedet NIVA har gjennomført vannføringsmålinger (kulvert).

Utslipptet fra Stigort 4 vil opphøre når gruva tømmes (Figur 2-17). Dette renner i dag til Orvasselva, videre til Orvatnet og Austre Hudningsvatnet. NIVA har tidligere gjennomført målinger av vannføringer i kulverten nedenfor Stigort 4 (Figur 2-17), over seks år (NIVA, 2006). Den største delen av bekken kommer fra Stigort 4. Den årlige middelvannføringen varierte fra 8 til 41 l/s, hvor vannføringen var på ca. 20 l/s tre av årene. En vannføring på 20 l/s utgjør 0,63 millioner m³ vann på ett år. Bekken vil sannsynligvis forsvinne helt når dagbruddet utvides.

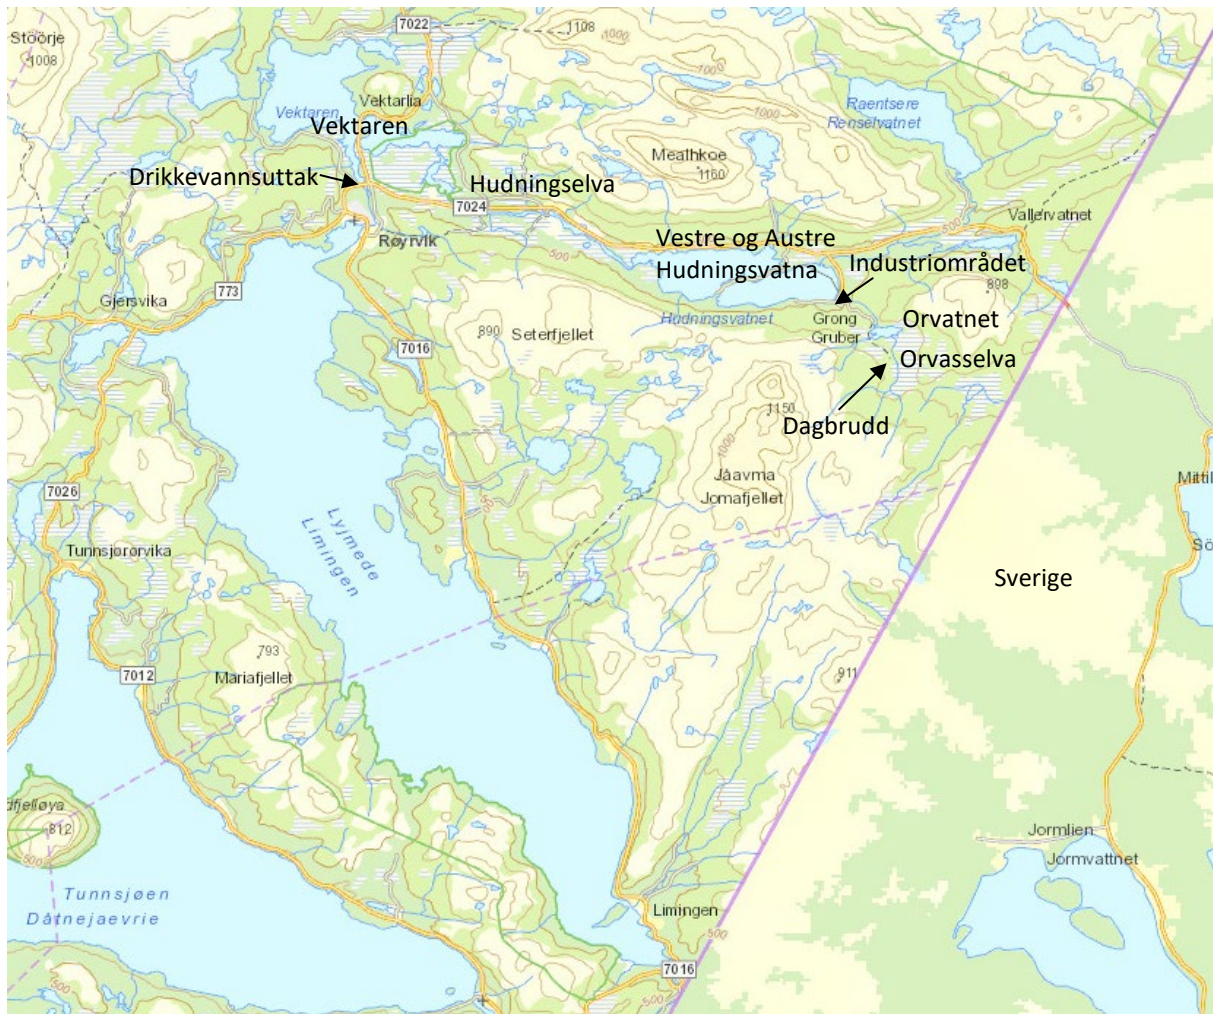
Figur 4-2: Oversikt over elver og innsjøer nedstrøms dagbrudd og industriområdet. Kartkilde: fagsystemet Vannmiljø

Influensområdet omfatter tilstøtende områder der tiltaket vil kunne ha en indirekte effekt (støy/forstyrrelser, drenering, forurensning, etc.). For tema vannmiljø har vi satt influensområdet til og med vannforekomst *Vektaren* (Figur 4-2).

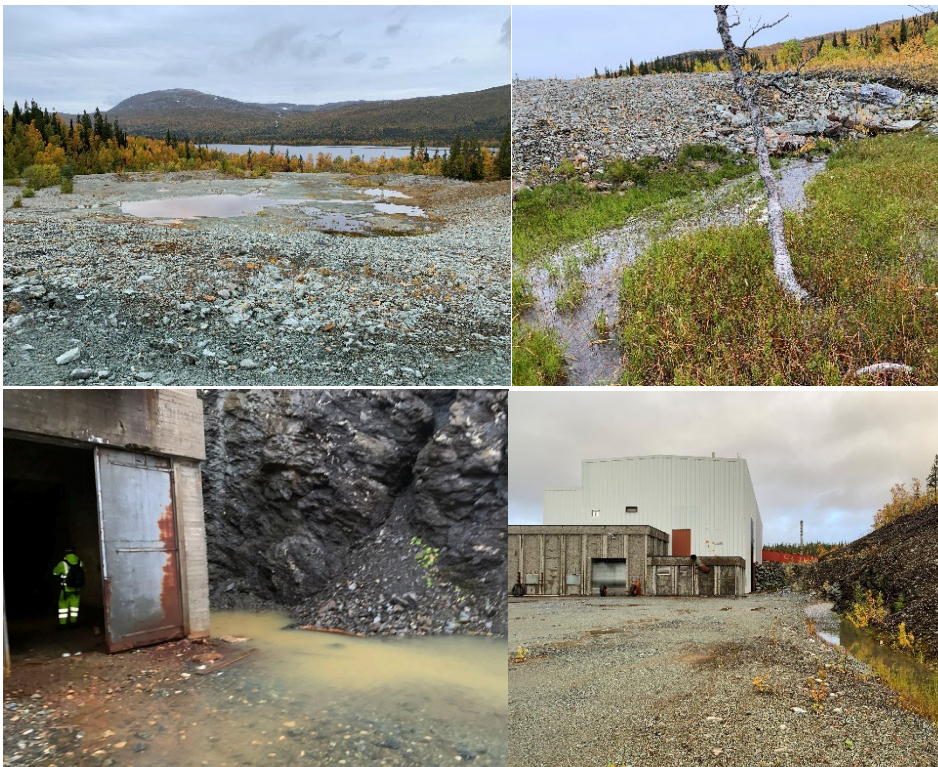
Figur 4-4: Eksempler på avrenning fra forurensede områder, til Austre Hudningsvatnet. Øverst: gråbergstipp og avrenning fra denne. Nederst: Forurensning fra under transportbånd og utenfor oppredningsverk, som ledes via bekk til Austre Hudningsvatnet.

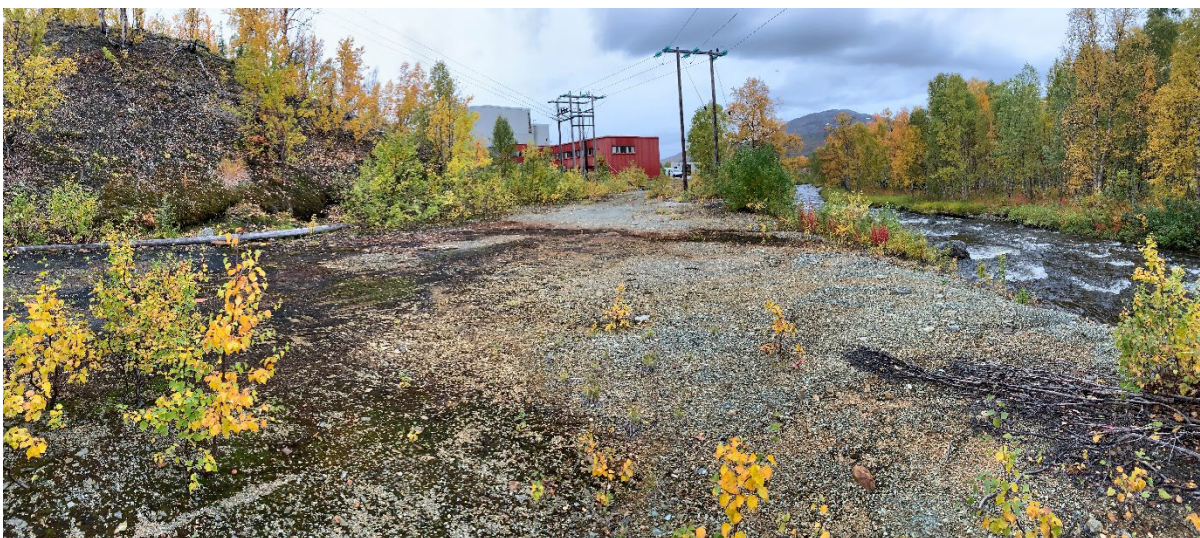
Figur 4-5: Området bak kontorbygget, ved nedre del av Orvasselva. Det renner sannsynligvis metaller fra det forurensede skogsområdet til venstre, til elva. Det ble målt til dels høye metallkonsentrasjoner i de jernfargede områdene.

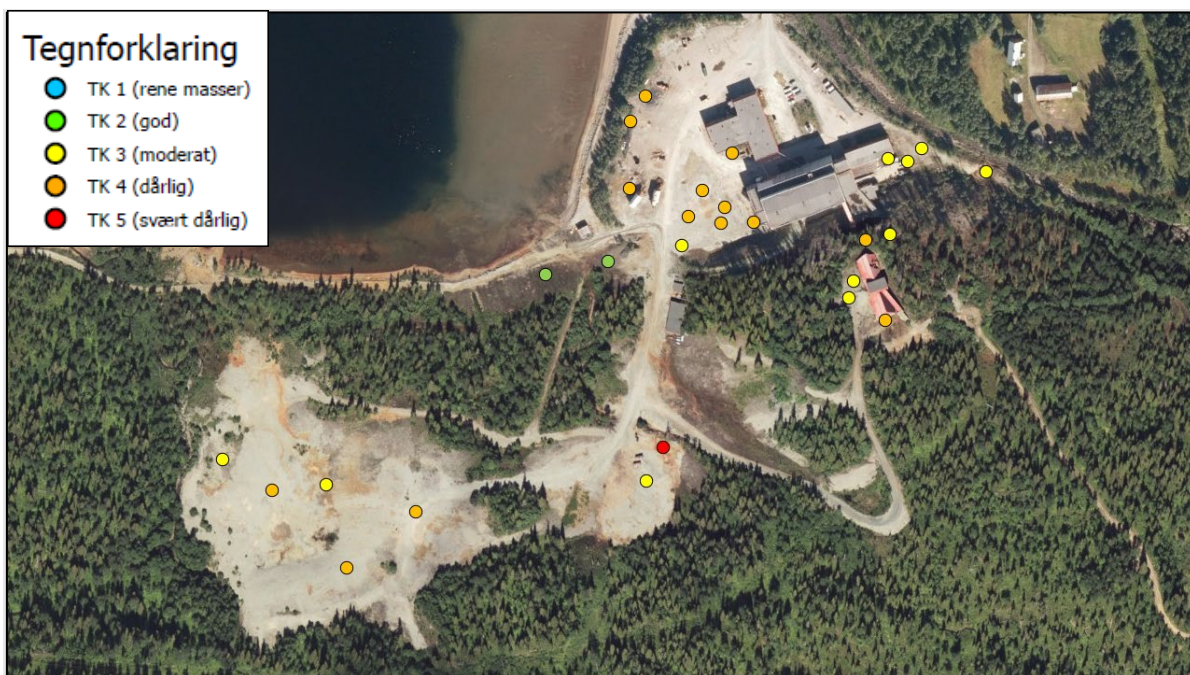
Figur 4-6 Tilstandsklasser av kobber i overflatejord. Hvert punkt representerer et gjennomsnitt av fem målinger innenfor en sirkel på 5 – 10 meter (Dato for prøvetaking: 22.09.2020).

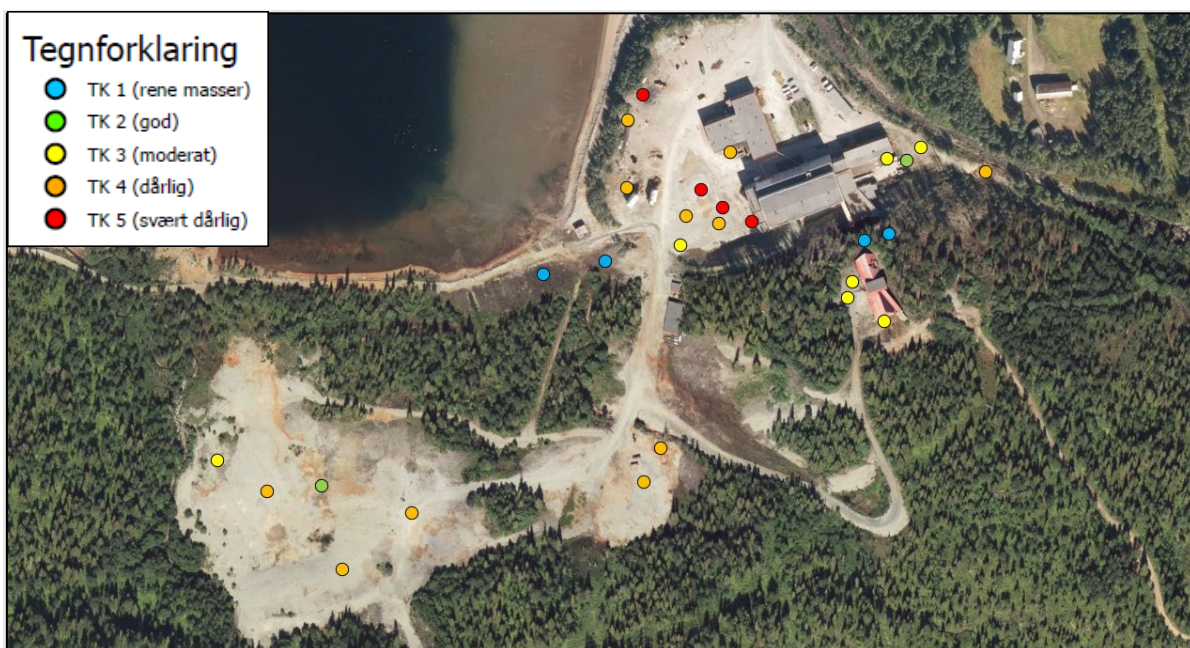
Figur 4-7 Tilstandsklasser av sink i overflatejord. Hvert punkt representerer et gjennomsnitt av fem målinger innenfor en sirkel på 5 – 10 meter (Dato for prøvetaking: 22.09.2020).

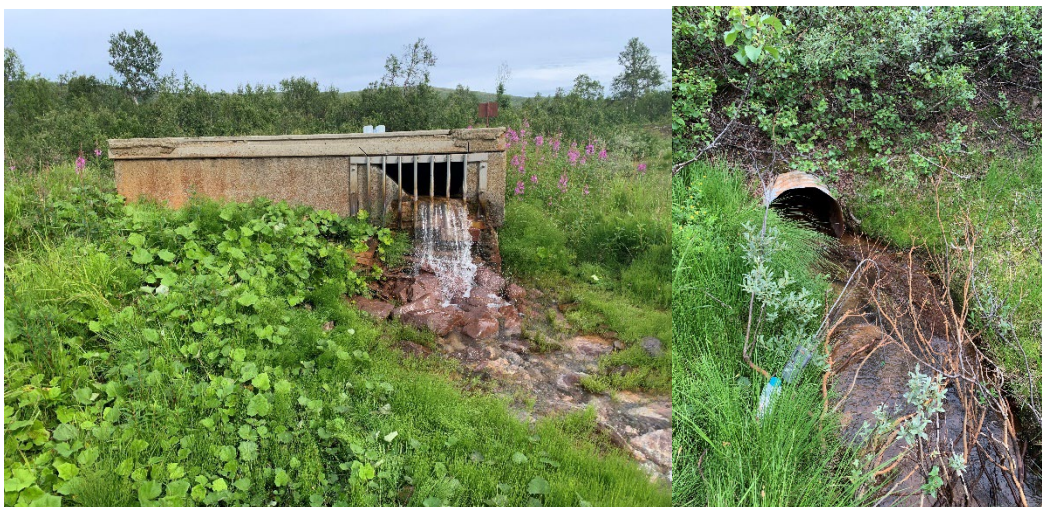
Figur 4-8: Forurenset vann fra dagbrudd og gruve strømmer kontinuerlig ut fra Stigort 4 (venstre bilde) til bekk (høyre bilde) som renner direkte ut i Orvasselva.

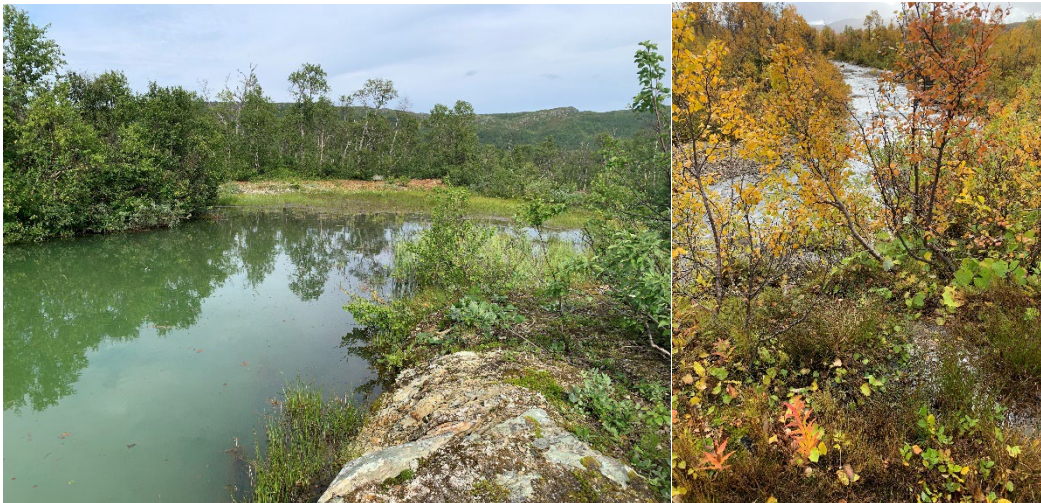
Figur 4-9: Venstre bilde viser dam utenfor rampe (gammel gruveinngang ved dagbruddet), og vann som renner fra dammen ut til Orvasselva.

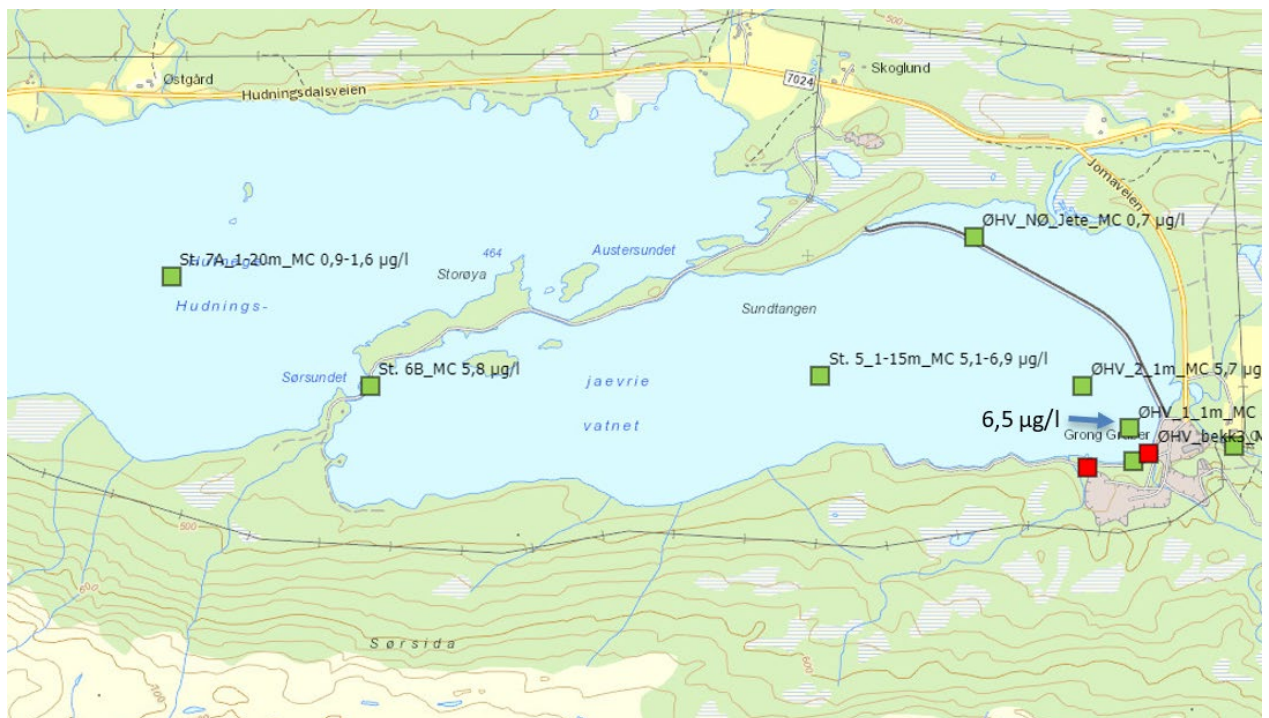
Figur 4-12: Kobberkonsentrasjoner med tilhørende tilstandsklasser i vannprøver hentet i august. Fargekodene er forklart i Tabell 4-3

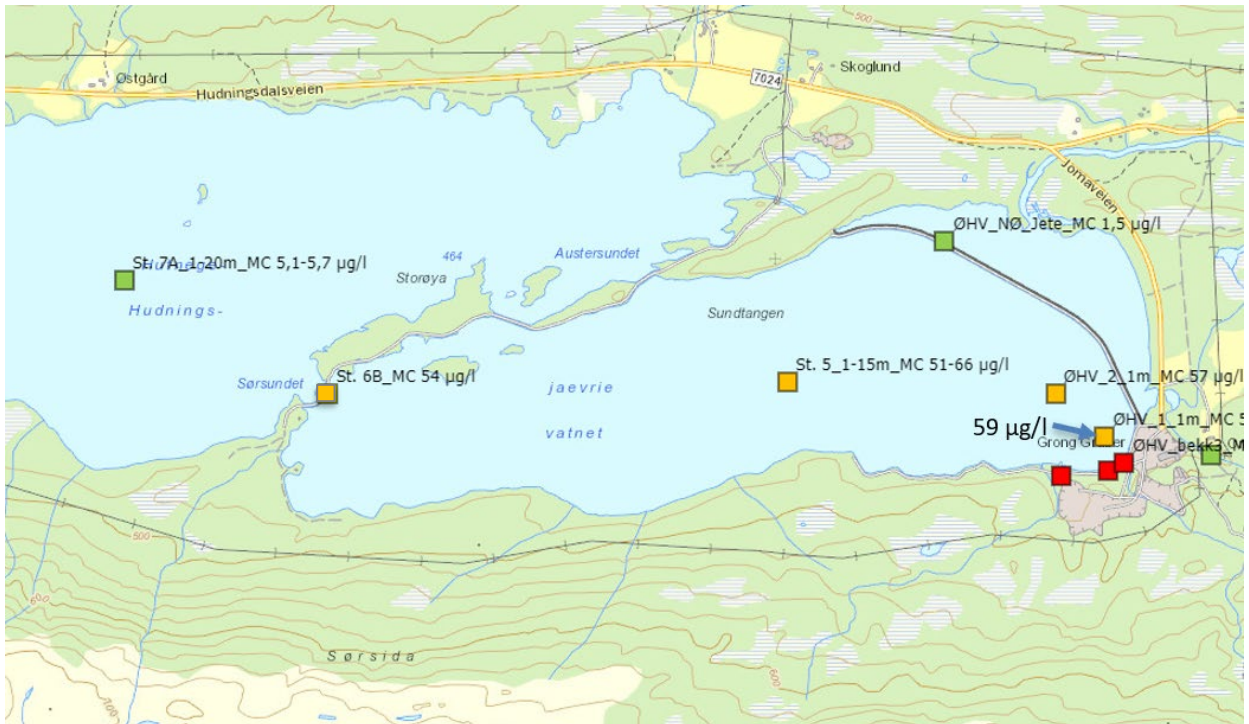
Figur 4-15: Sinkkonsentrasjoner med tilhørende tilstandsklasser i vannprøver hentet i august. Fargekodene er forklart i Tabell 4-3

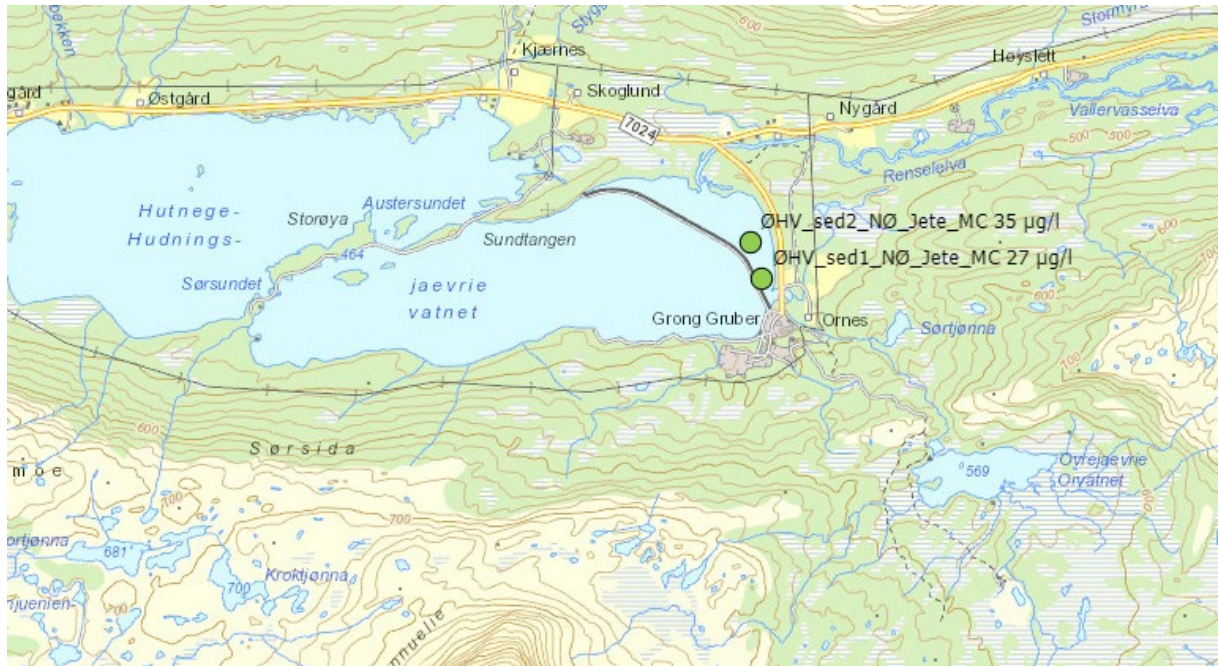
Figur 4-21: Analyseresultater øst for sjete med tilhørende tilstandsklasser for kobber i sedimentprøver hentet i september 2020.

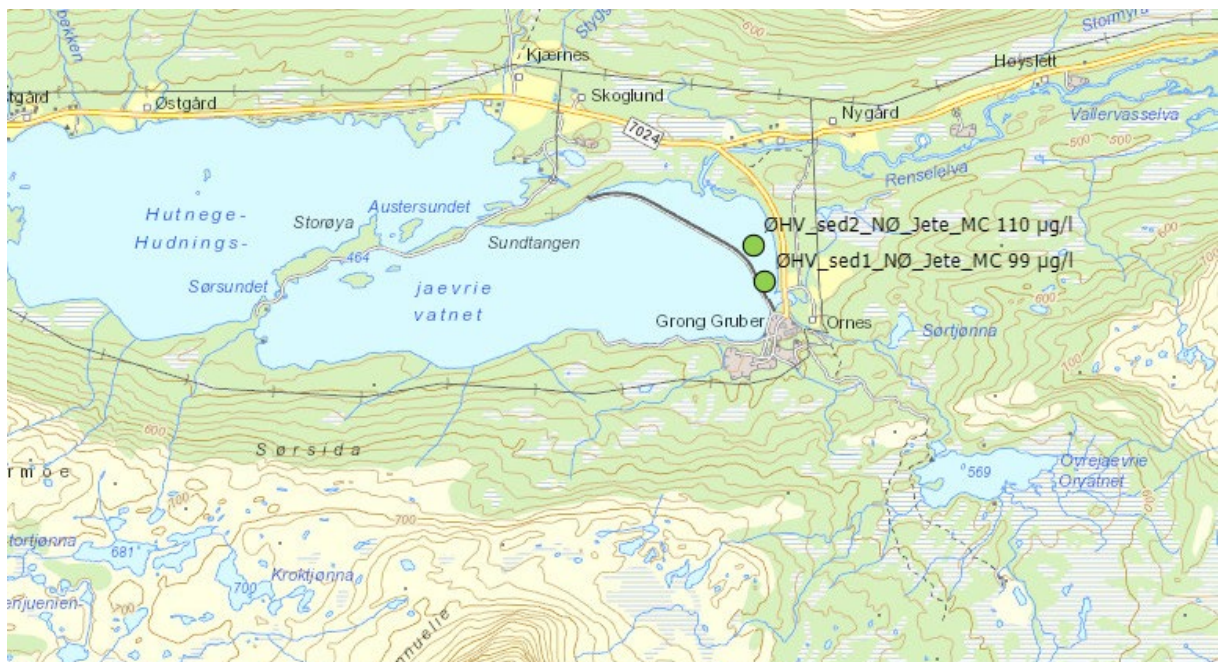
Figur 4-22: Analyseresultater øst for sjete med tilhørende tilstandsklasser for sink i sedimentprøver hentet i september 2020.

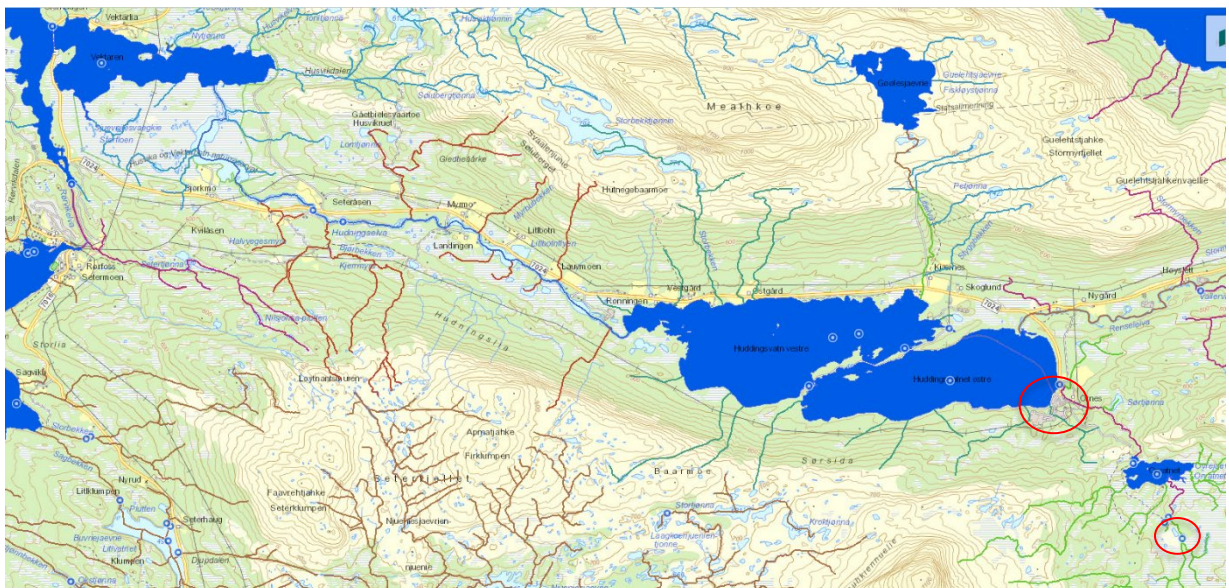
Figur 4-24: Kartutsnitt som markerer elve- og innsjøvannforekomster. Elvevannforekomsten er synliggjort med ulike farger. Tidligere NIVA-overvåkingsstasjoner er markert med blå punkt. De to røde sirkelene viser hvor planområdet er. Kilde: fagsystemet Vannmiljø.

Under følger en beskrivelse av vannforekomstene som ble prøvetatt i 2021. Vi har inkludert vannforekomster som inneholder referansepunkt, og vannforekomster som ligger langt nedstrøms gruva. Dette for å gi en oversikt over hele området rundt gruva. Figur 4-24 gir en oversikt over vannforekomster i området ved og nedenfor gruva, helt ned til Vektaren.

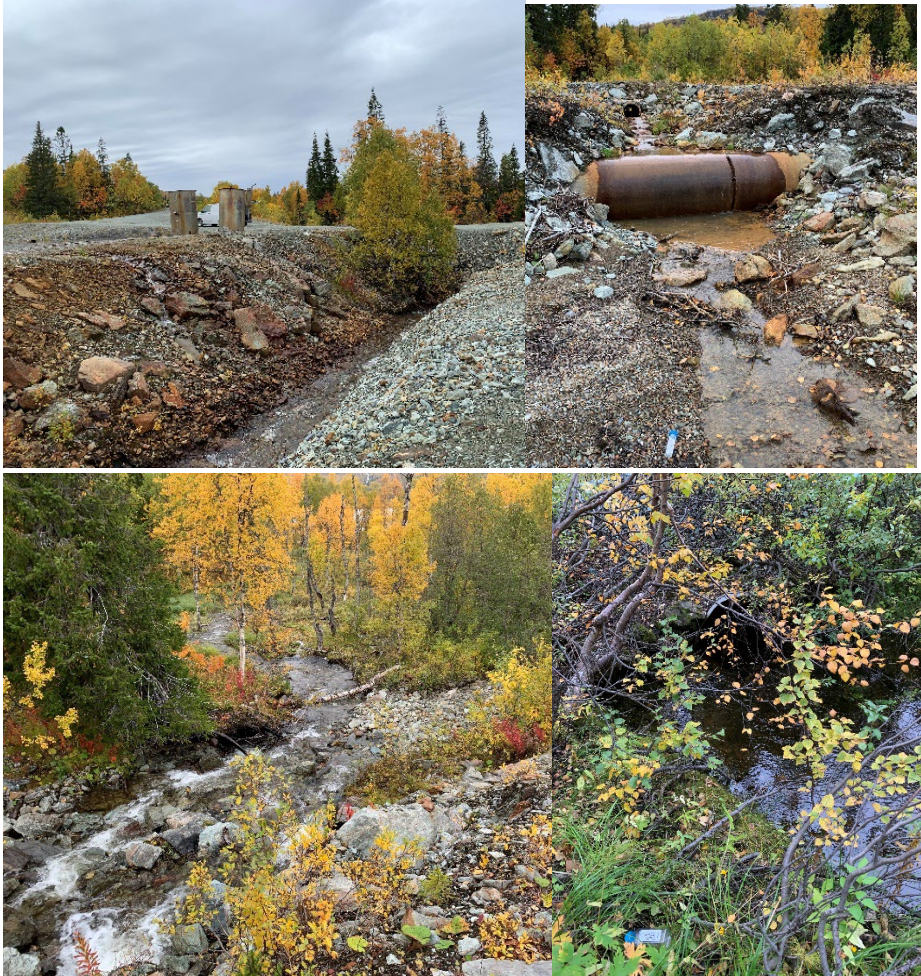
Figur 4-29: Øverst: Tippbekken som krysser vei i kulvert, og rør som krysser bekken like før utløp til Austre Hudningsvatnet. Nederst: Bekken som renner vest for gråbergtippen. Bekken krysser vei i kulvert, like før utløp i til Austre Hudningsvatnet.

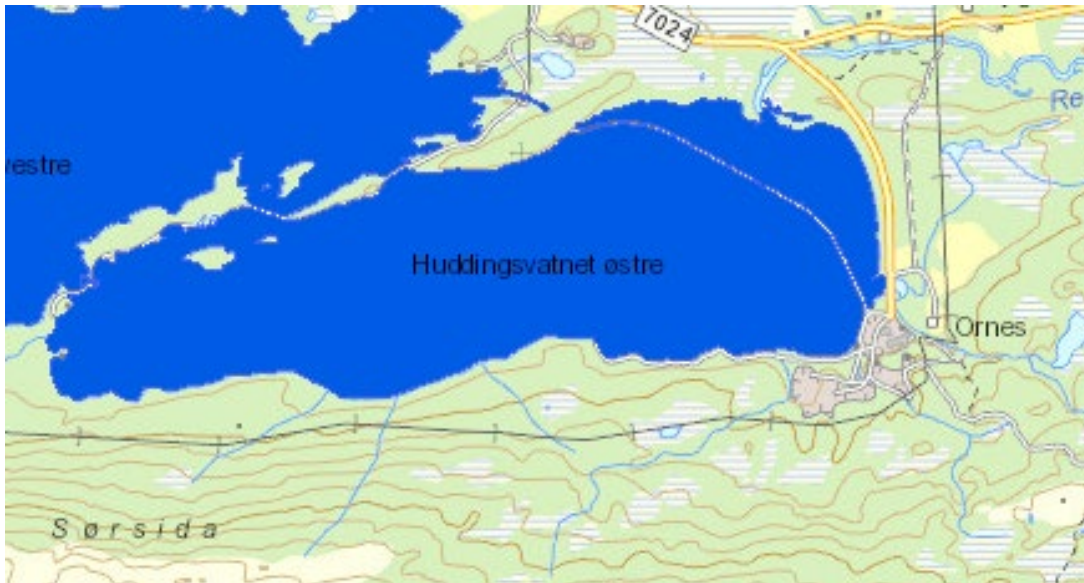
Figur 4-30: Vannforekomsten Huddingsvatnet østre. Sjetéen vises som stiptet linje. Kilde: fagsystemet Vannmiljø.

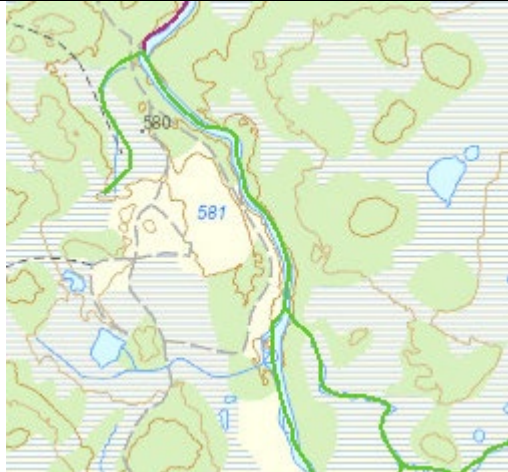
<p>Orvasselva - Orvatnet bekkefelt 307-121-R</p> <p>Vanntype R205</p> <p>Prøvepunkt kjemi: St. 3C_MC</p> <p>Biologiske prøvetakingsstasjoner: Stasjon 7 (bunndyr)</p> <p>Økologisk tilstand: GOD</p> <p>Biologiske kvalitetselementer: God</p> <p>Fysisk-kjemiske kvalitetselementer</p> <ul style="list-style-type: none"> • Næringssalter: Ingen måling • Forsuringsparametere: Svært god • Miljøgifter: God <p>Kjemisk tilstand: GOD</p> <p>Kommentar: ingen metaller over EQS</p>

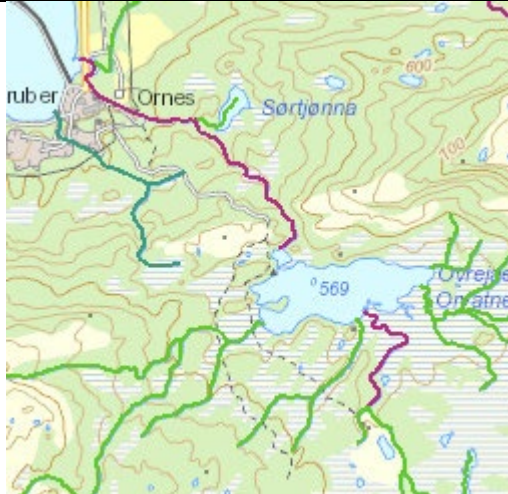
<p>Orvasselva 307-8-R</p> <p>Vanntype R308</p> <p>Prøvepunkt kjemi: St. 3A_MC, St. 3_MC, St. 3D_MC</p> <p>Biologiske prøvetakingsstasjoner (bunndyr): Stasjon 4, 5 og 6</p> <p>Økologisk tilstand: MODERAT</p> <p>Biologiske kvalitetselementer: Moderat på en stasjon, svært god på to stasjoner (snitt god).</p> <p>Fysisk-kjemiske kvalitetselementer</p> <ul style="list-style-type: none"> • Næringssalter: Svært god • Forsuringsparametere: Svært god • Miljøgifter: God på en stasjon, dårlig for sink på to stasjoner (snitt moderat).

<p>Kjemisk tilstand: DÅRLIG</p> <p>Kommentar:</p> <p>Økologisk tilstand basert på bunndyr er svært god nedstrøms dagbrudd og industriområdet, men her er tilstand dårlig for sink. Tilstanden er moderat for bunndyr og god for metaller nedstrøms Orvatn.</p> <p>Kjemisk tilstand er i grenseland til dårlig, da kadmium overskrider AA-EQS i prøvepunktet like nedenfor dagbruddet. Om man se på hele vannforekomsten, er tilstanden god.</p>

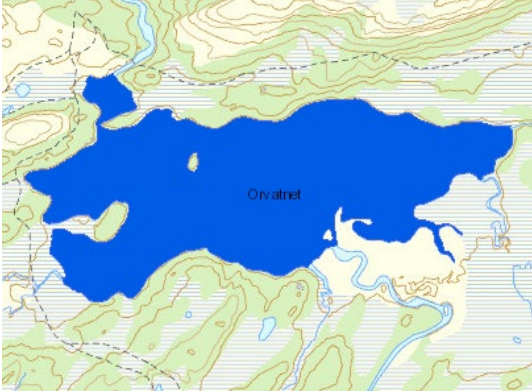
<p>Orvatnet 307-38913-L</p> <p>Vanntype L208</p> <p>Prøvepunkt kjemi: St. 3B og 3D</p> <p>Biologiske prøvetakingsstasjoner: Garnfiske</p> <p>Økologisk tilstand: GOD</p> <p>Biologiske kvalitetselementer: God</p> <p>Fysisk-kjemiske kvalitetselementer</p> <ul style="list-style-type: none"> • Næringssalter: Ingen • Forsuringsparametere: Svært god • Miljøgifter: God <p>Kjemisk tilstand: GOD</p> <p>Kommentar: Sedimentene inneholder sink, arsen, kadmium og nikkel over EQS (tilstandsklasse III). Det er kun tatt prøve på ett sted, og analysert på 0-3 og 3-6 cm dyp. Flere sedimentprøver, og måling på 0-1 cm er nødvendig for eventuelt å vurdere om tilstand er god, eller skal være moderat og dårlig grunnet metaller i sedimentene.</p>

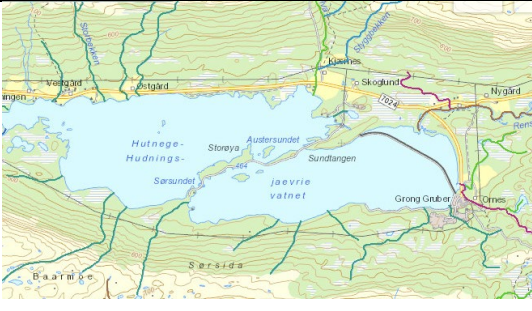
<p>Hudningsvatnet bekkefelt 307-178-R</p> <p>Vanntype R305</p> <p>Prøvepunkt kjemi: ØHV_bekk 3_MC, ØHV_bekk 3a_MC, ØHV_bekk 3b_MC, ØHV_bekk 1d_MC</p> <p>Biologiske prøvetakingsstasjoner: Ingen</p>

<p>Økologisk tilstand: MODERAT i Tippbekken, GOD i bekken vest for denne.</p> <p>Biologiske kvalitetselementer: Ingen</p> <p>Fysisk-kjemiske kvalitetselementer</p> <ul style="list-style-type: none"> • Næringssalter: Ingen • Forsuringsparametere: Ingen • Miljøgifter: Svært dårlig for sink og kobber i Tippbekken, god i bekken vest for denne. <p>Kjemisk tilstand: DÅRLIG i Tippbekken, GOD i bekken vest for denne</p> <p>Kommentar:</p> <p>Tippbekken skiller seg ut fra resten av vannforekomsten. Denne bør derfor skilles ut som egen vannforekomst der hvor industriområdet starter. Overskridelse av AA-EQS for kadmium, nikkel, sink, kobber og arsen. Over av MAC-EQS for samme metaller som over, samt bly.</p>
	<p>Huddingsvatnet østre 307-1124-2-L</p> <p>Vanntype L207</p> <p>Prøvepunkt kjemi: ØHV_1_1m_MC, ØHV_2_1m_MC, ØHV_3_1m_MC, ØHV_4_1m_MC, St.5_1-15m_MC, St. 6B_MC</p> <p>ØHV_NØ_jete_MC, ØHV_NØ_jete_1_MC, ØHV_NØ_jete_2_MC</p> <p>Biologiske prøvetakingsstasjoner: Garnfiske</p> <p>Økologisk tilstand MODERAT</p> <p>Biologiske kvalitetselementer: God</p> <p>Fysisk-kjemiske kvalitetselementer</p> <ul style="list-style-type: none"> • Næringssalter: Svært god (god for fosfor i en måling) • Forsuringsparametere: Svært god • Miljøgifter: Dårlig for sink <p>Kjemisk tilstand: DÅRLIG</p> <p>Kommentar: Overskridelse av AA- og MAC EQS for kadmium og sink i vann. Overskridelse av EQS for arsen, kadmium, kobber, bly og sink i</p>

<p>sediment. Overskridelse EQS for Ni i en prøve (0-6 cm dyp).</p>
 	<p>Vanntype L207</p> <p>Prøvepunkt kjemi: St. 7A_1 – 20m_MC, St. 7B_1m_MC</p> <p>Biologiske prøvetakingsstasjoner: Garnfiske</p> <p>Økologisk tilstand: GOD</p> <p>Biologiske kvalitetselementer: God</p> <p>Fysisk-kjemiske kvalitetselementer</p> <ul style="list-style-type: none"> • Næringssalter: Svært god • Forsuringsparametere: Svært god • Miljøgifter: God <p>Kjemisk tilstand: GOD</p> <p>Kommentar: Tre sedimentprøver fra 0-6 cm dyp. Overskridelse av EQS for arsen, nikkel og sink (tilstandsklasse III). God tilstand for kadmium, krom, kobber og bly.</p>
 	<p>Huddingselva 307-26-R</p> <p>Vanntype R207</p> <p>Prøvepunkt kjemi: St. 8_MC</p> <p>Biologiske prøvetakingsstasjoner: Stasjon 8, 9 og 10 (bunndyr)</p> <p>Økologisk tilstand: GOD</p> <p>Biologiske kvalitetselementer: God</p> <p>Fysisk-kjemiske kvalitetselementer</p> <ul style="list-style-type: none"> • Næringssalter: Svært god • Forsuringsparametere: Svært god • Miljøgifter: God <p>Kjemisk tilstand: GOD</p> <p>Kommentar: ingen metaller over EQS</p>

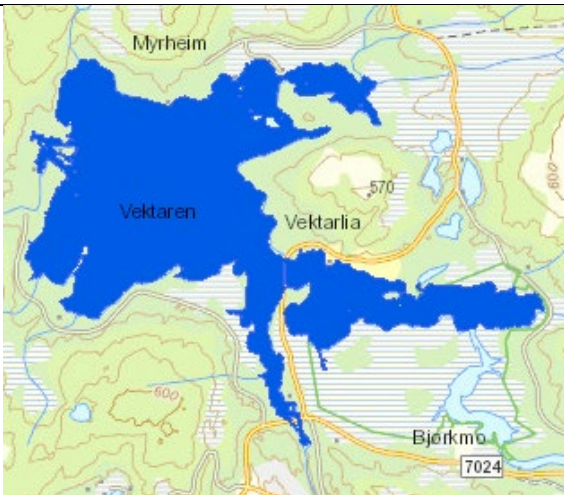
<p>Vektaren 307-1123-L</p> <p>Vanntype R207</p> <p>Prøvepunkt kjemi: St. 9_MC</p> <p>Biologiske prøvetakingsstasjoner: Ingen</p> <p>Økologisk tilstand: GOD</p> <p>Biologiske kvalitetselementer: Ingen</p> <p>Fysisk-kjemiske kvalitetselementer</p> <ul style="list-style-type: none"> • Næringssalter: Ingen • Forsuringsparametere: Svært god • Miljøgifter: God <p>Kjemisk tilstand: GOD</p> <p>Kommentar: ingen metaller over EQS</p>

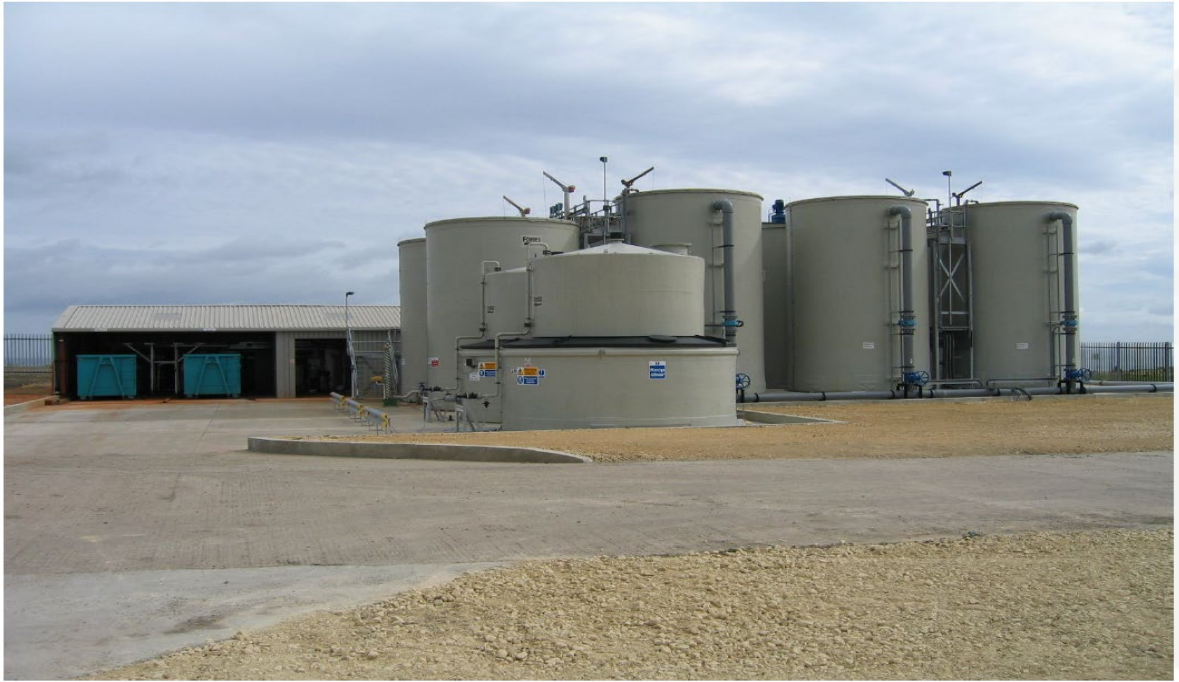
Figure 4-1: Example layout of an HDS treatment plant (Horden Mine Water Treatment Plant, UK)

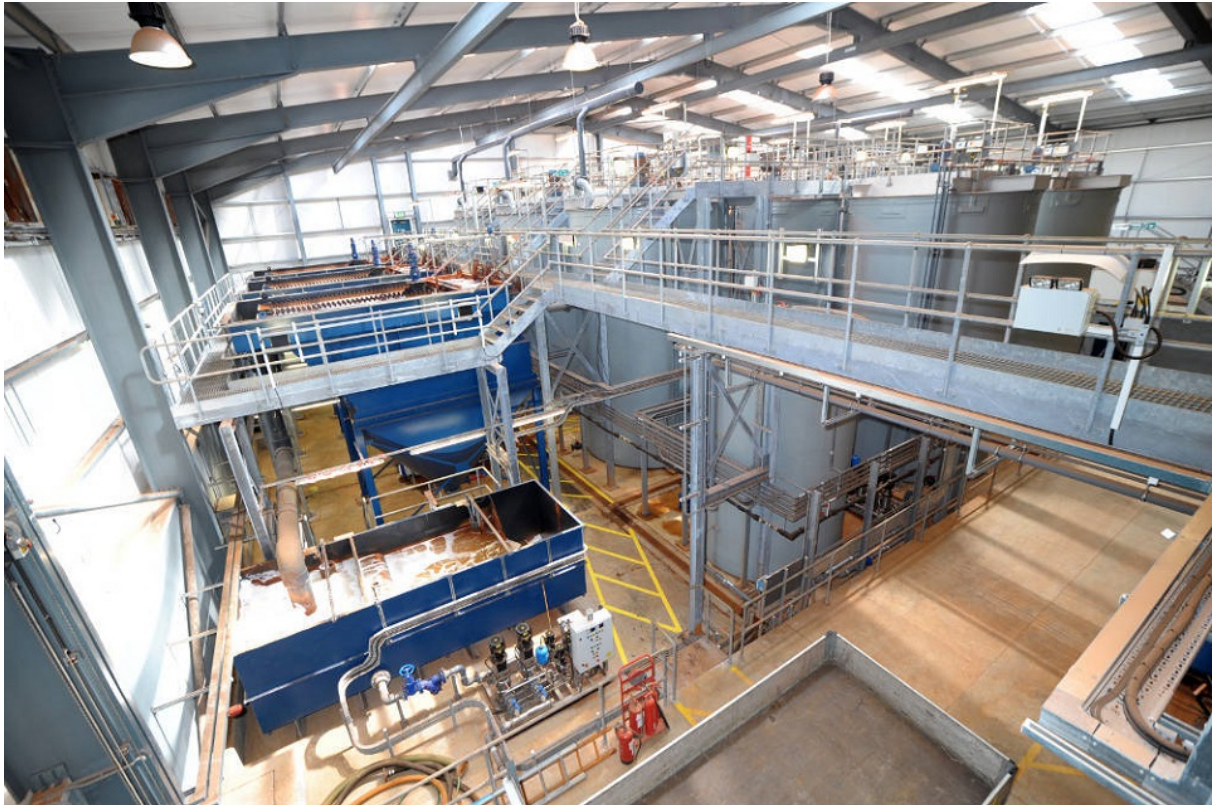
Figure 4-2: Dawdon mine water treatment scheme
